ТРАВМАТИЧНИ УВРЕЖДЕНИЯ НА КОЛЯННА И ГЛЕЗЕННА СТАВИ ПРИ ПЕШЕХОДЦИ, БЛЪСНАТИ ОТ АВТОМОБИЛ, КАТО ДОПЪЛНИТЕЛНИ РЕКОНСТРУКТИВНИ ПАРАМЕТРИ

KNEE AND ANKLE JOINTS AS A RECONSTRUCTIVE FACTORS IN CAR-TO-PEDESTRIAN ACCIDENTS

The paper presents results of the studies concerning the usefulness of knee and ankle injuries in reconstructing the circumstances of car-to-pedestrian accidents. Each type of injuries was evaluated with regard to possible reconstruction of the victim's position at the moment of collision, especially in cases of hit by an unknown vehicle. Type and location of injuries are directly related to the location and direction of the effect of traumatic force. Therefore they can be used as successful indicators to determine the direction of the current force in the absence of the classical "bumper fractures".

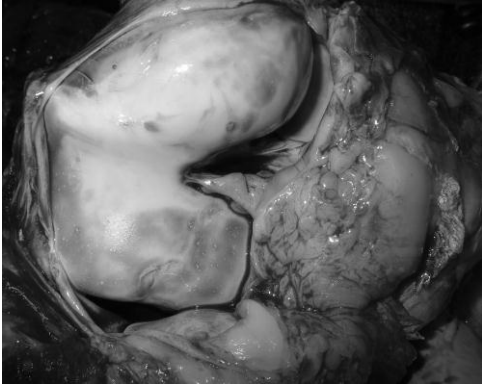
Снимка 1

При отпрепарирание на меките тъкани в областта на дясната колянна става се установява наличие на около 30 мл кръв в ставната капсула и кръвонасядане на предната кръстосана връзка (снимка 1).

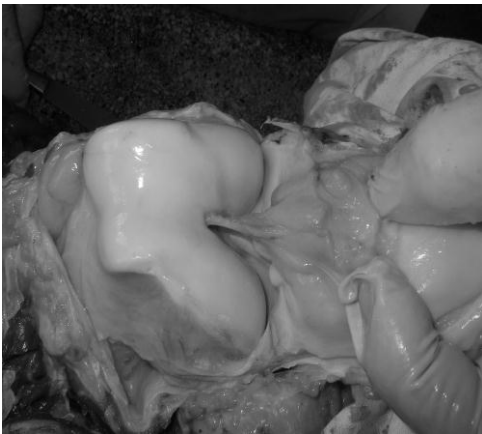
Снимка 2

Лявата колянна става не показва травматични увреждания (снимка 2).

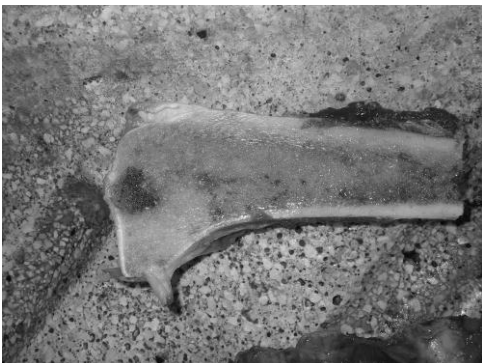
Снимка 3

При срез в областта на проксималната епифиза на дясната тибия се наблюдава наличие на вътрекостен кръвоизлив, разположен повърхностно, в предната част на интеркондиларната еминенция. Той е причинен от разтягане на предната кръстосана връзка (снимка 3).

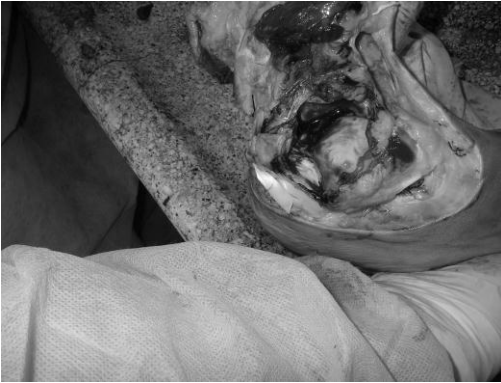
Снимка 4

При аутопсионно изследване на дясната ГС се открива наличие на около 20 мл кръв в ставната капсула и кръвонасядане на външно разположените лигаменти, за разлика от лявата ГС, която не показва признаци на травматични увреди (снимка 4).

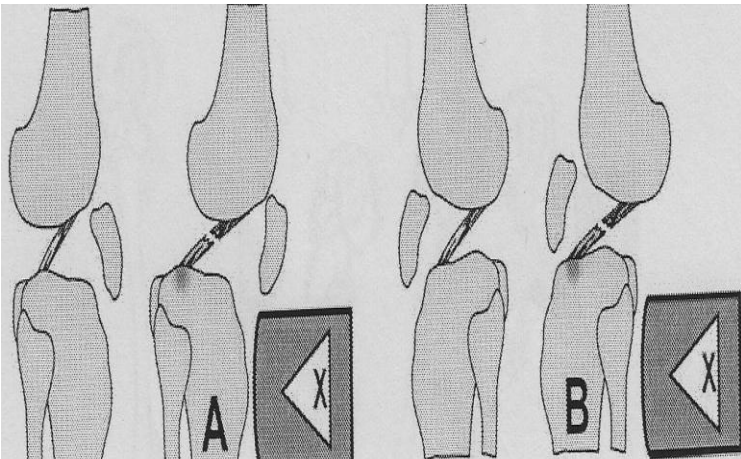
Схема 1

Обсъждане. От съдебномедицинско проучване, извършено от Teresinski и кол. върху 357 аутопсии на пешеходци починали при удар от автомобил се установява, че увреждането на предната кръстосана връзка с поява на вътрекостен кръвоизлив се наблюдава предимно при удар в областта на задната повърхност на подбедрицата [5] (схема 1).

А - увреждане на задна кръстосана връзка на дясна КС при задна дислокация,

В - увреждане на предна кръстосана връзка при предна дислокация на проксимална тибялна епифиза спрямо феморалните кондили,

X - посока на прилаганата сила.

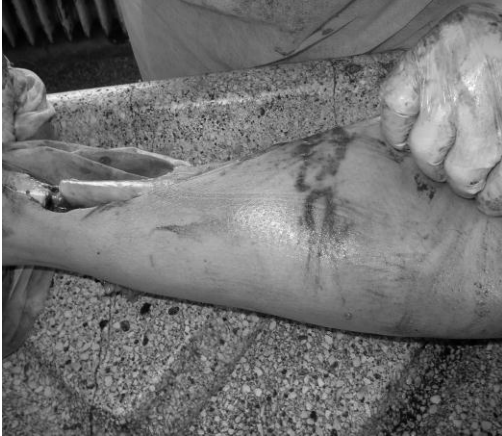
Снимка 5

Това се потвърждава и от наличието на контактно охлузване по кожата на задно-вътрешната повърхност на дясната подбедрица на височина 30 см от хоризонталната плоскост преминаваща през петата (снимка 5).
