## АНАЛИЗ НА ПРИЧИНИТЕ ЗА НАВОДНЕНИЯТА В ГРАД ХАРМАНЛИ ПРЕЗ МЕСЕЦ ФЕВРУАРИ 2012 ГОДИНА

Ангел Захариев

Университет по архитектура, строителство и геодезия, София  
Хидротехнически факултет, кат. „Хидротехника”, София, бул. „Христо Смирненски” №1,  
e-mail: hydrostruct@abv.bg

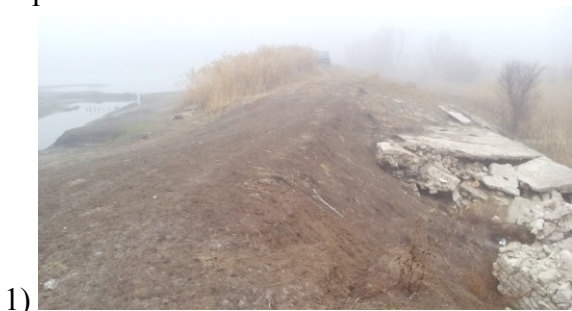
**Снимки №1, 2 - 1) възстановена част на яз. Балъкли Дере, 2) разрушение на бързотока на яз. Стамболийски**

Установено е, по данни от интервю на място, че високият приток по поречието на р. Балъкли дере, е причинил скъсването стената на микро-язовир Балъкли дере (фиг.3) в ранните часове на 06/02/2012. От залповото изливане на целият обем на разрушеният язовир Балъкли дере в язовир Стамболийски и преливането на тези обеми през преливника на яз. Стамболийски (снимки №№1,2) се формира значителна част от високата вълна по р. Харманлийска наводнила гр. Харманли.

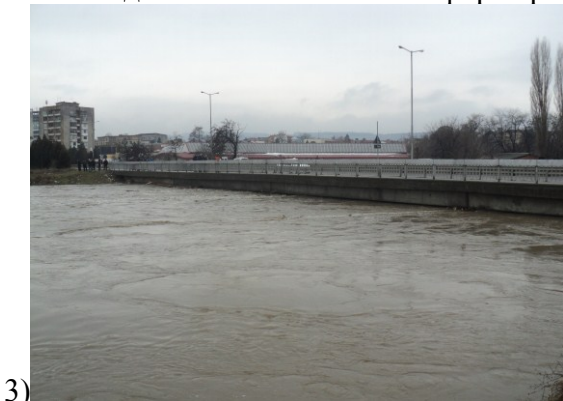
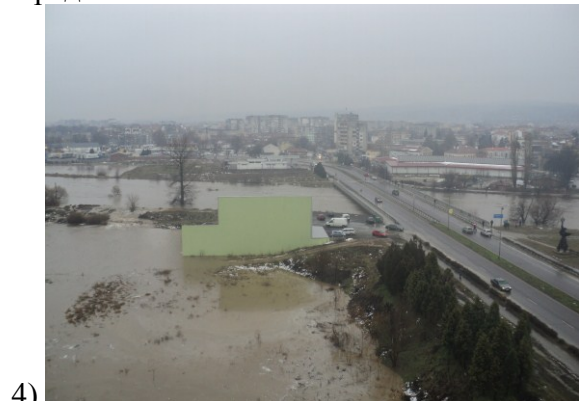
**Снимки №№3, 4 – Наводнение гр. Харманли 06/02/2014 – 10,30часа.**

Това се потвърждава от снимковият материал, при който се вижда, че водното ниво в гр. Харманли при моста на международен път Е-80 е до долните ръбове на гредите от горното строене на моста (снимки №№3,4).

При ХМС 308/73550 е отчетено максимално водно количество  $310 \text{ m}^3/\text{s}$ , което се приближава до максималните водни количества с обезпеченост  $P=0,1\%$  (1 път на 1000 години). Това се доказва и от снимковият материал, при който е видно, че водното ниво е достигнало до Кота на дъната на гредите от горното строене на моста.
